INVENTÁRIO DE PROTEÇÃO DO ACERVO
CULTURAL - ESTRUTURAS
ARQUITETÔNICAS E URBANÍSTICAS

1. Município: MUZAMBINHO (MG)

3. Designação: Capela dos Bueno
4. Endereço: Sítio Guaritá - Bairro São Domingos
5. Propriedade: Marta Bueno Alves e outros
6. Responsável: Aguardando decisão no STJ

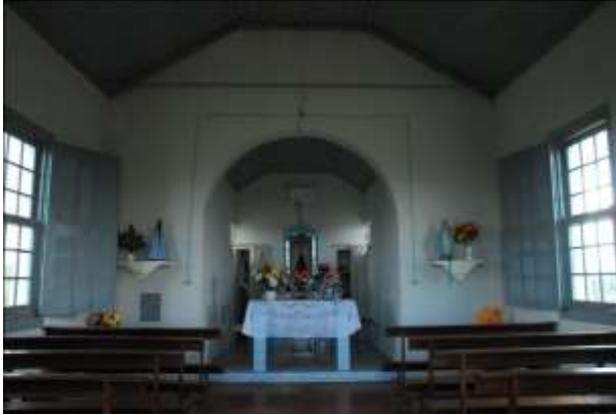
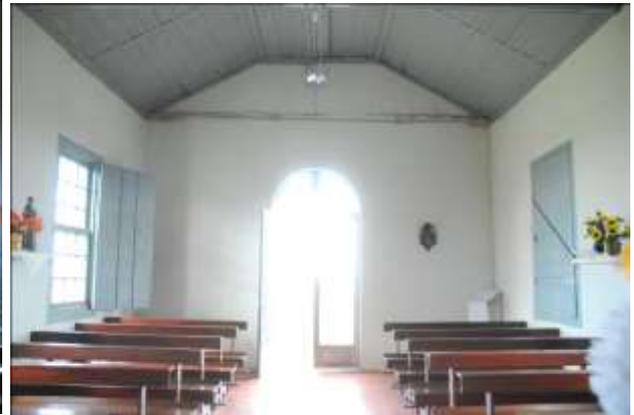
Fotos 5 e 6 – Vista interna da Nave

A porta principal foi substituída por outra metálica, descaracterizando sua fachada principal. O piso interno que originalmente era de tábua corrida foi substituído por piso cerâmico.

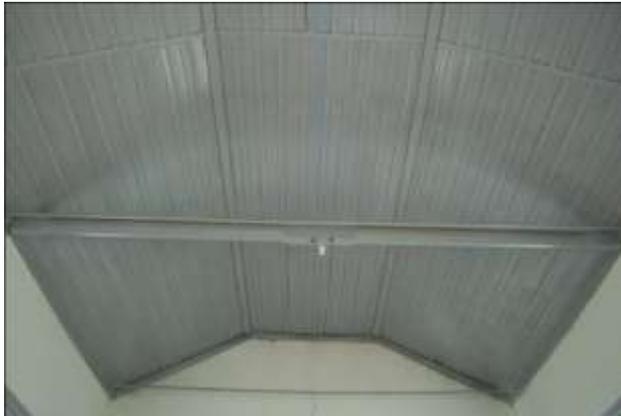
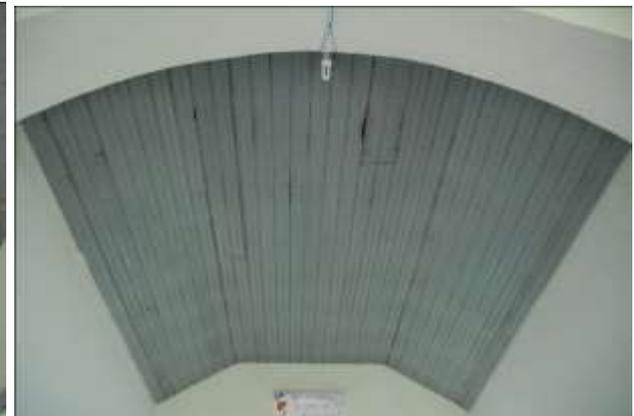
Fotos 7 e 8 – Detalhe do Forro da Nave e do Altar

A construção apresenta estado de conservação regular, necessitando de reforma geral e de um paisagismo com vegetação arbustiva e gramado. Seus elementos construtivos como janelas e forros apresentam danos diversos e necessitam de reparos de maneira geral. A porta principal foi indevidamente substituída por outra metálica, descaracterizando o imóvel.

Para sua melhor conservação, é necessário fazer os reparos necessários e traçar metas de manutenção preventiva periódica.
